RELATÓRIO FOTOGRÁFICO CMCH
Recuperação de Estruturas (Guarda Corpo, Pontes e
Passarelas).

1.OBJETIVO

Apresentar através de fotografias as estruturas e suas características que serão recuperadas dentre elas, guarda corpo, Pontes e passarelas, pinturas de identificação, onde este relatório não isenta a visita técnica em campo das estruturas a serem recuperadas.

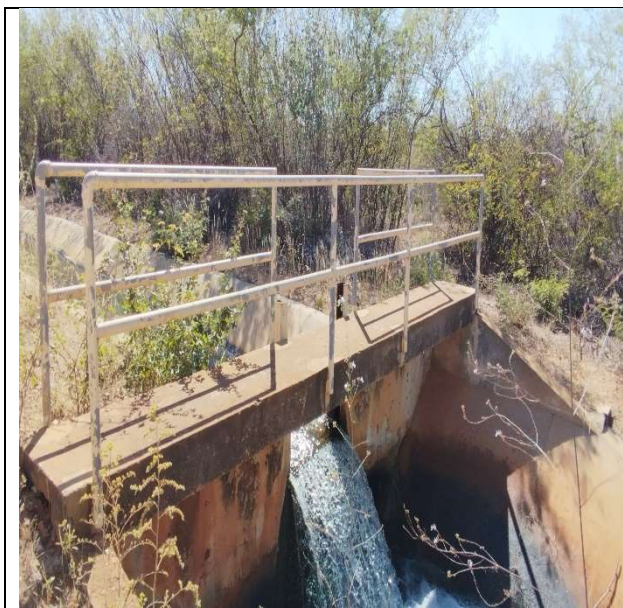
FOTO 1: Pintura Guarda Corpo Metálico

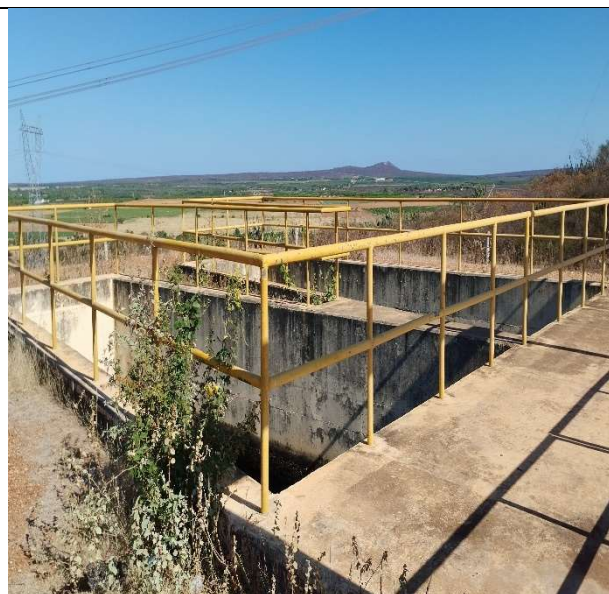
FOTO 2: Pintura Guarda Corpo Metálico

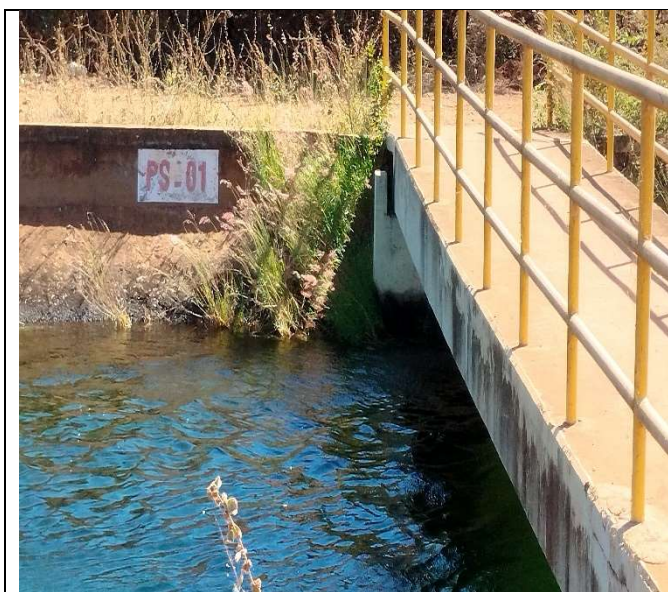
FOTO 3: Pintura de identificação da passarela

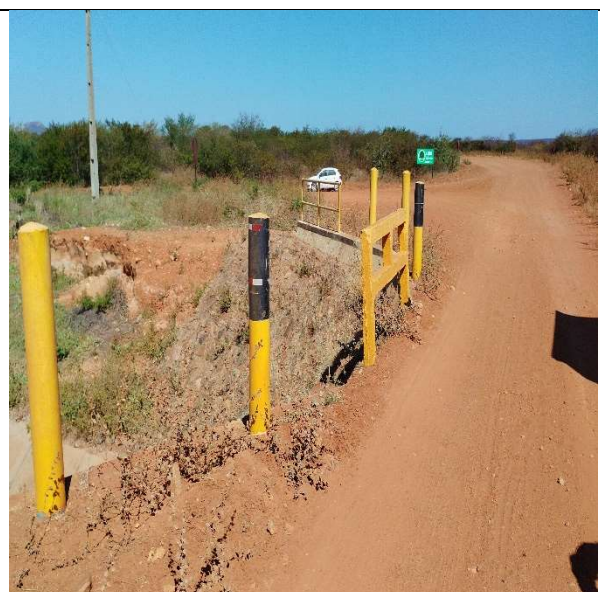
FOTO 4: Pintura e Recuperação de Balizadores

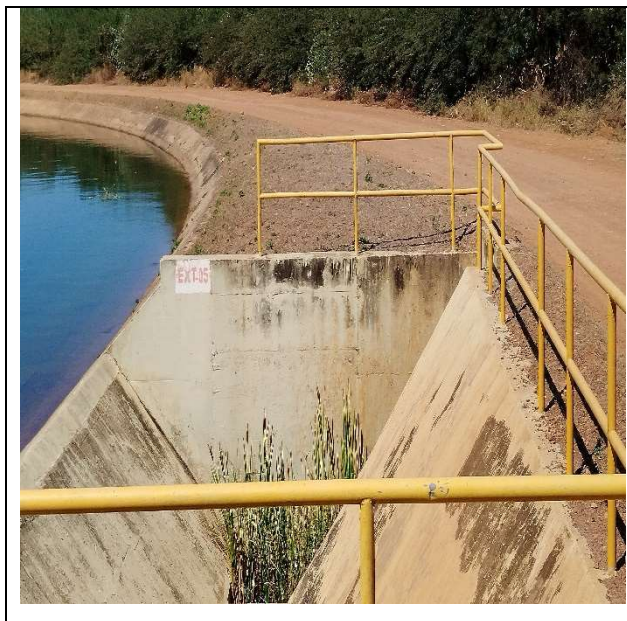
FOTO 5: Pintura e identificação de extravasor

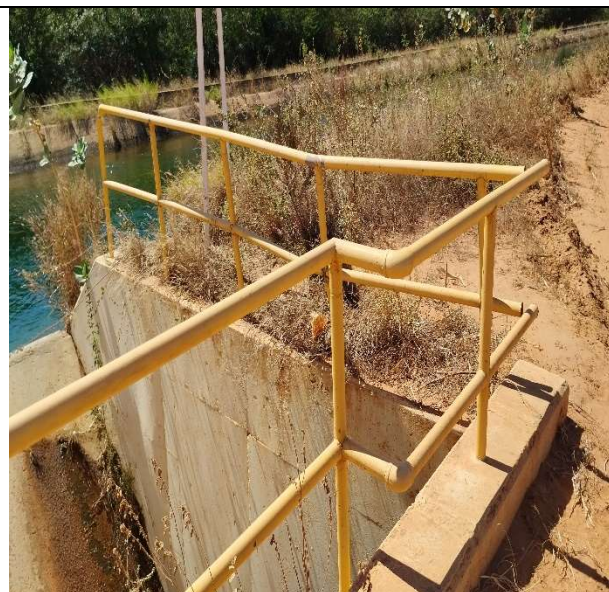
FOTO 6: Pintura Guarda Corpo Metálico

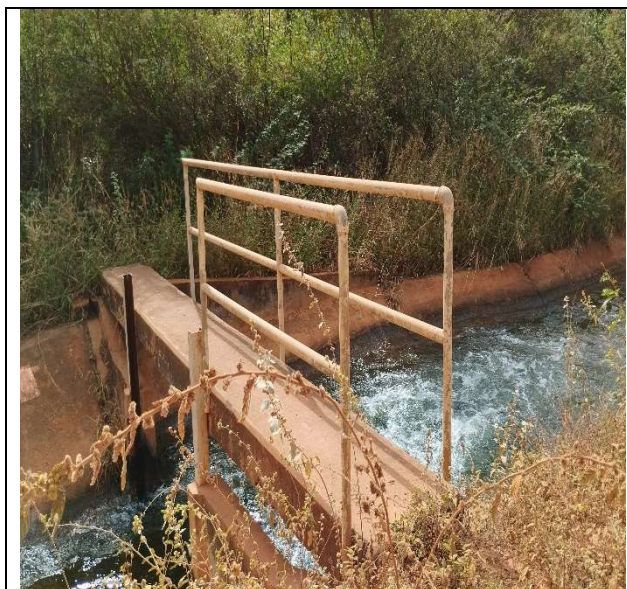
FOTO 7: Pintura Guarda Corpo Metálico

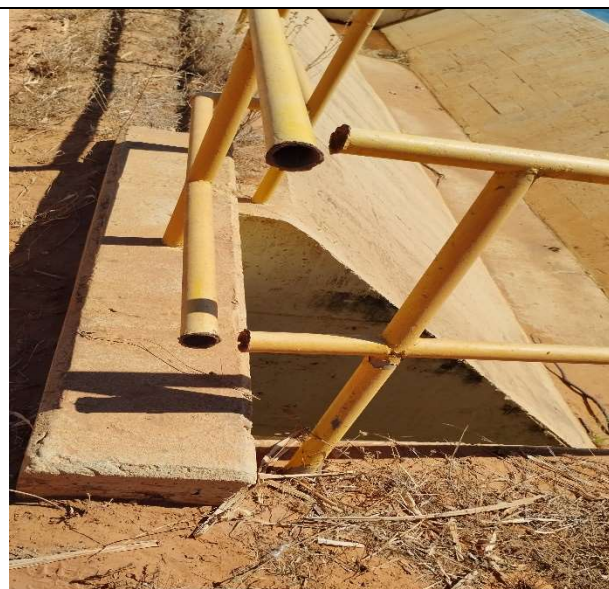
FOTO 8: Recuperação de Guarda Corpo Metálico

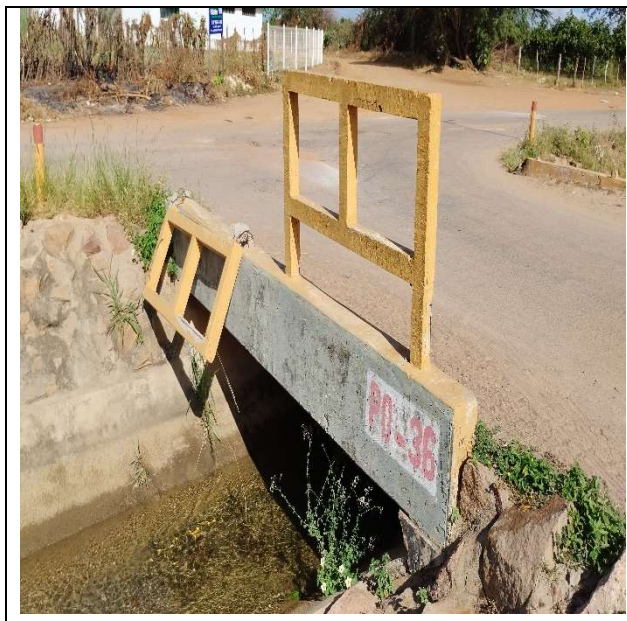
FOTO 9: Recuperação de Guarda Corpo em concreto

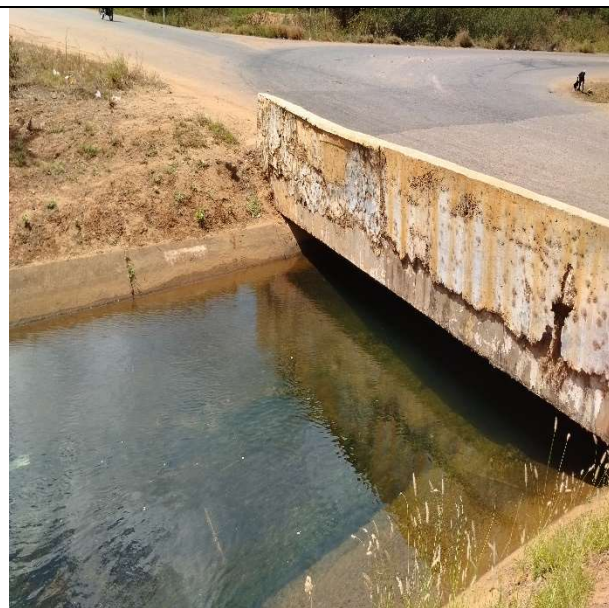
FOTO 10: Pintura paredes Ponte

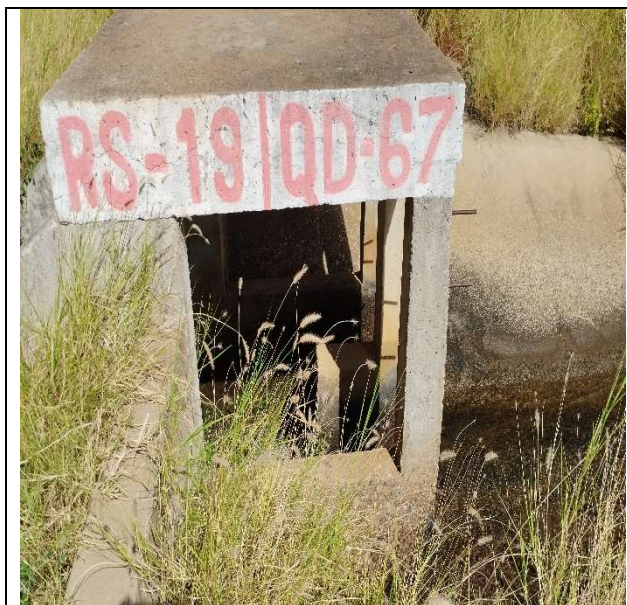
FOTO 11: Pintura de identificação

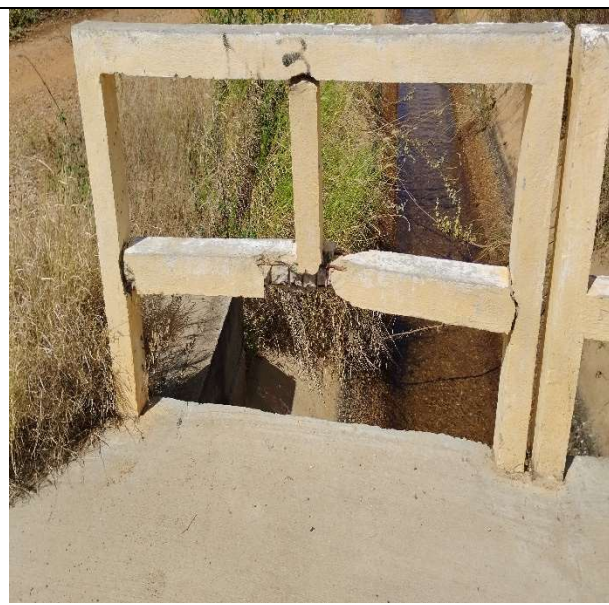
FOTO 12: Recuperação de Guarda Corpo em concreto

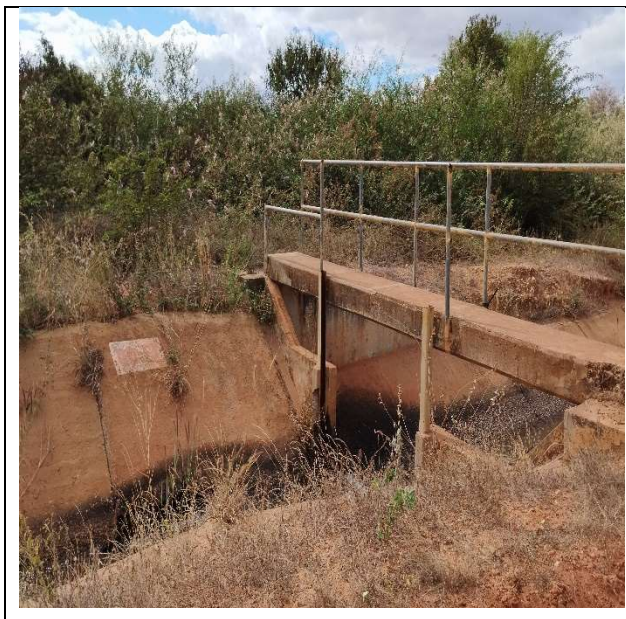
FOTO 13: Pintura de Guarda Corpo em Metálico

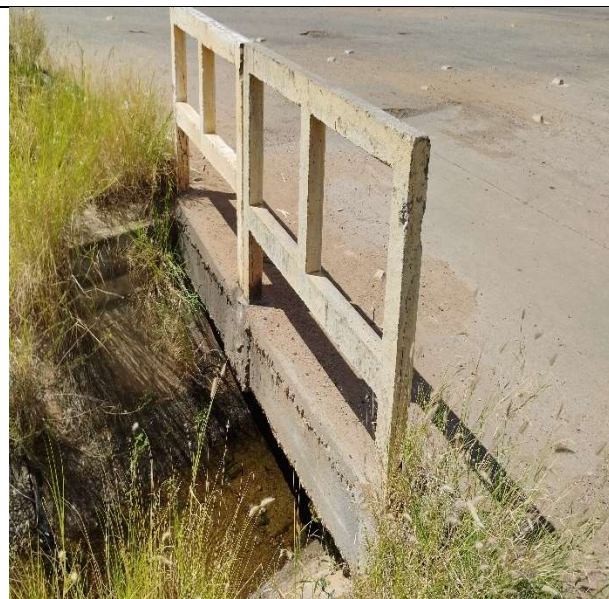
FOTO 14: Pintura de Guarda Corpo em concreto

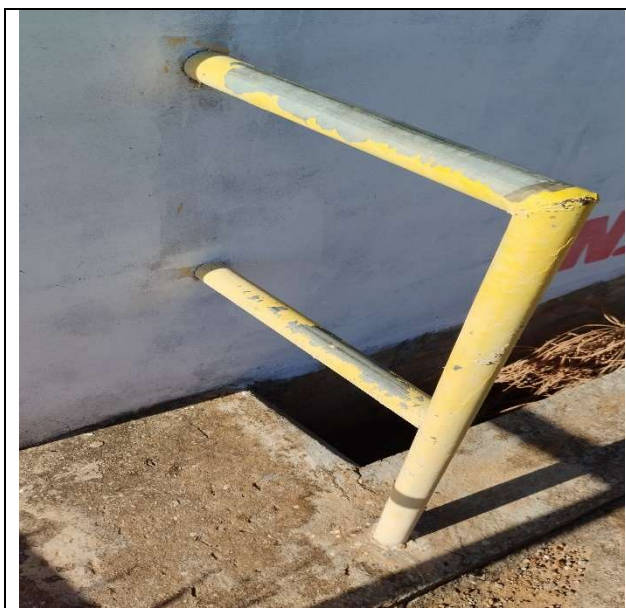
FOTO 15: Pintura de Guarda Corpo em Metálico

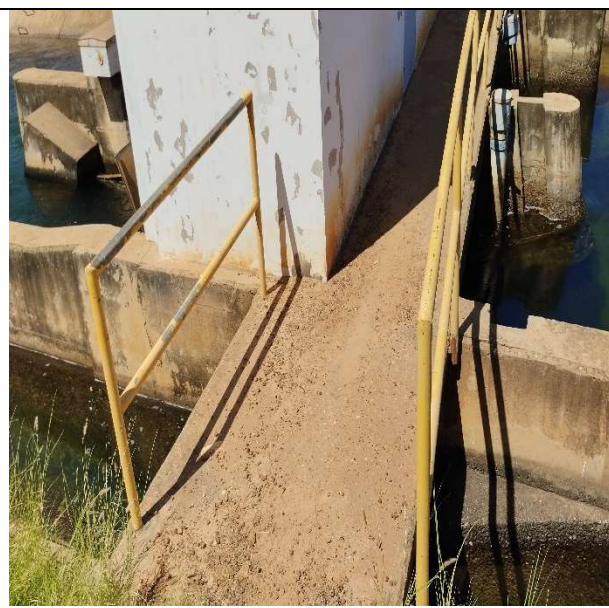
FOTO 16: Pintura de Guarda Corpo em Metálico
